環境・社会報告書 2007

ご報告 環境管理違反および粗トール油流出事故に関して

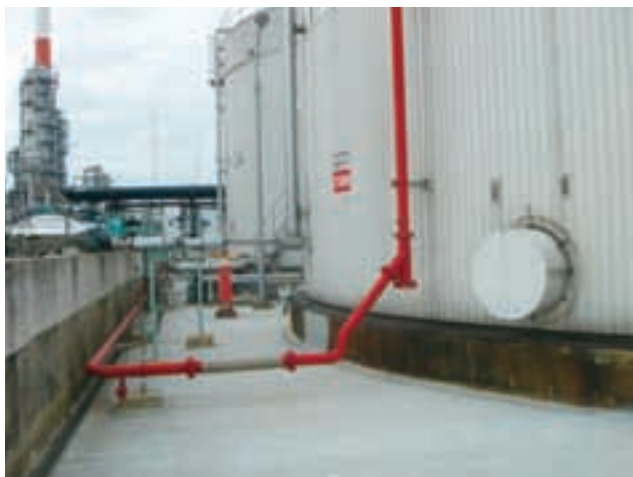
防油堤内のコンクリート化の実施

ハリマ化成の子会社ハリマエムアイデイ株式会社において2007年2月10日(土)、午前7時、原料(粗トール油)貯蔵タンクで、粗トール油のタンク間の自動送液中に、タンク液面計の不具合により、タンクから粗トール油約10KLがオーバーフローし、防油堤内に漏洩しました。直ちに防油堤内の粗トール油を回収しましたが、2月13日午前10時、加古川製造所南の白ヶ池川への流出が判明しました。

- ・タンク液面計の不具合に気づきませんでした。
- ・粗トール油が防油堤内に漏洩した際に、回収作業を即刻開始いたしましたが、一部が地中に浸透し、埋設配水管に流入、工場外へ流出したことが判明しました。

- ・従来の液面計とは別系統の液面センサーを増設しました。
- ・万が一タンクから流出した場合の地下浸透を防止するため、防油堤内のコンクリート化を行いました。
